PROGRAM PRAC KONSERWATORSKICH

**REMONT I KONSERWACJA WSZYSTKICH
ELEWACJI KOŚCIOŁA FILIALNEGO PW ŚWIĘTEJ
JADWIGI W DOBROSZOWIE**

**Parafia Rzymskokatolicka pw. Św. Trójcy
Bożnowice 50, 57-210 Henryków**

Wrocław 22.09. 2023

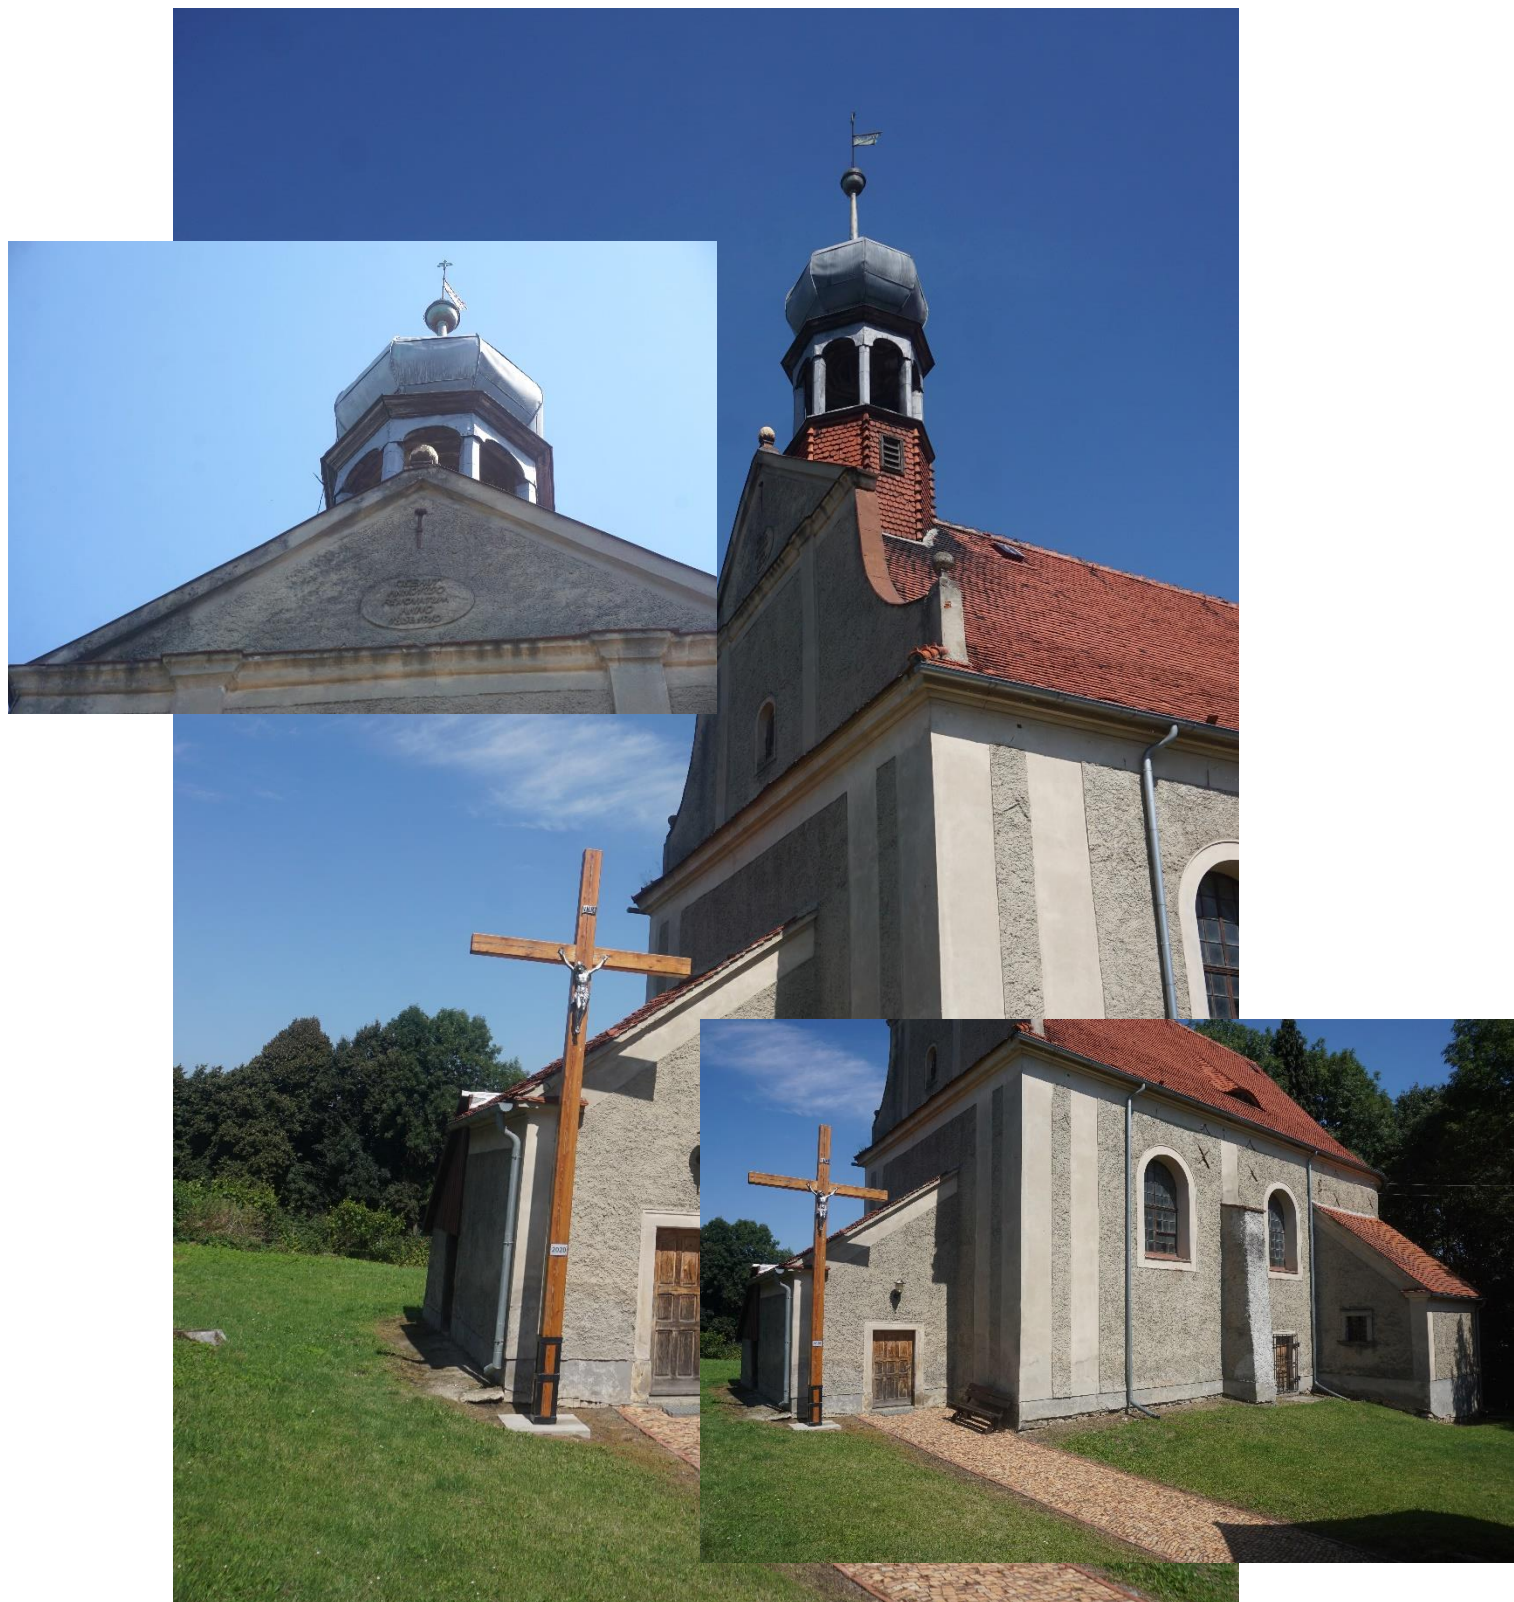
2. Kościół filialny pw. św. Jadwigi w Dobroszowie, elewacja południowa, fragment elewacji zachodniej z widoczną w naczółku inskrypcją : GEBAUT / ANNO 1750 / RENOVATUM / ANNO / 1856, 1910. fot. Piotr Pelc.

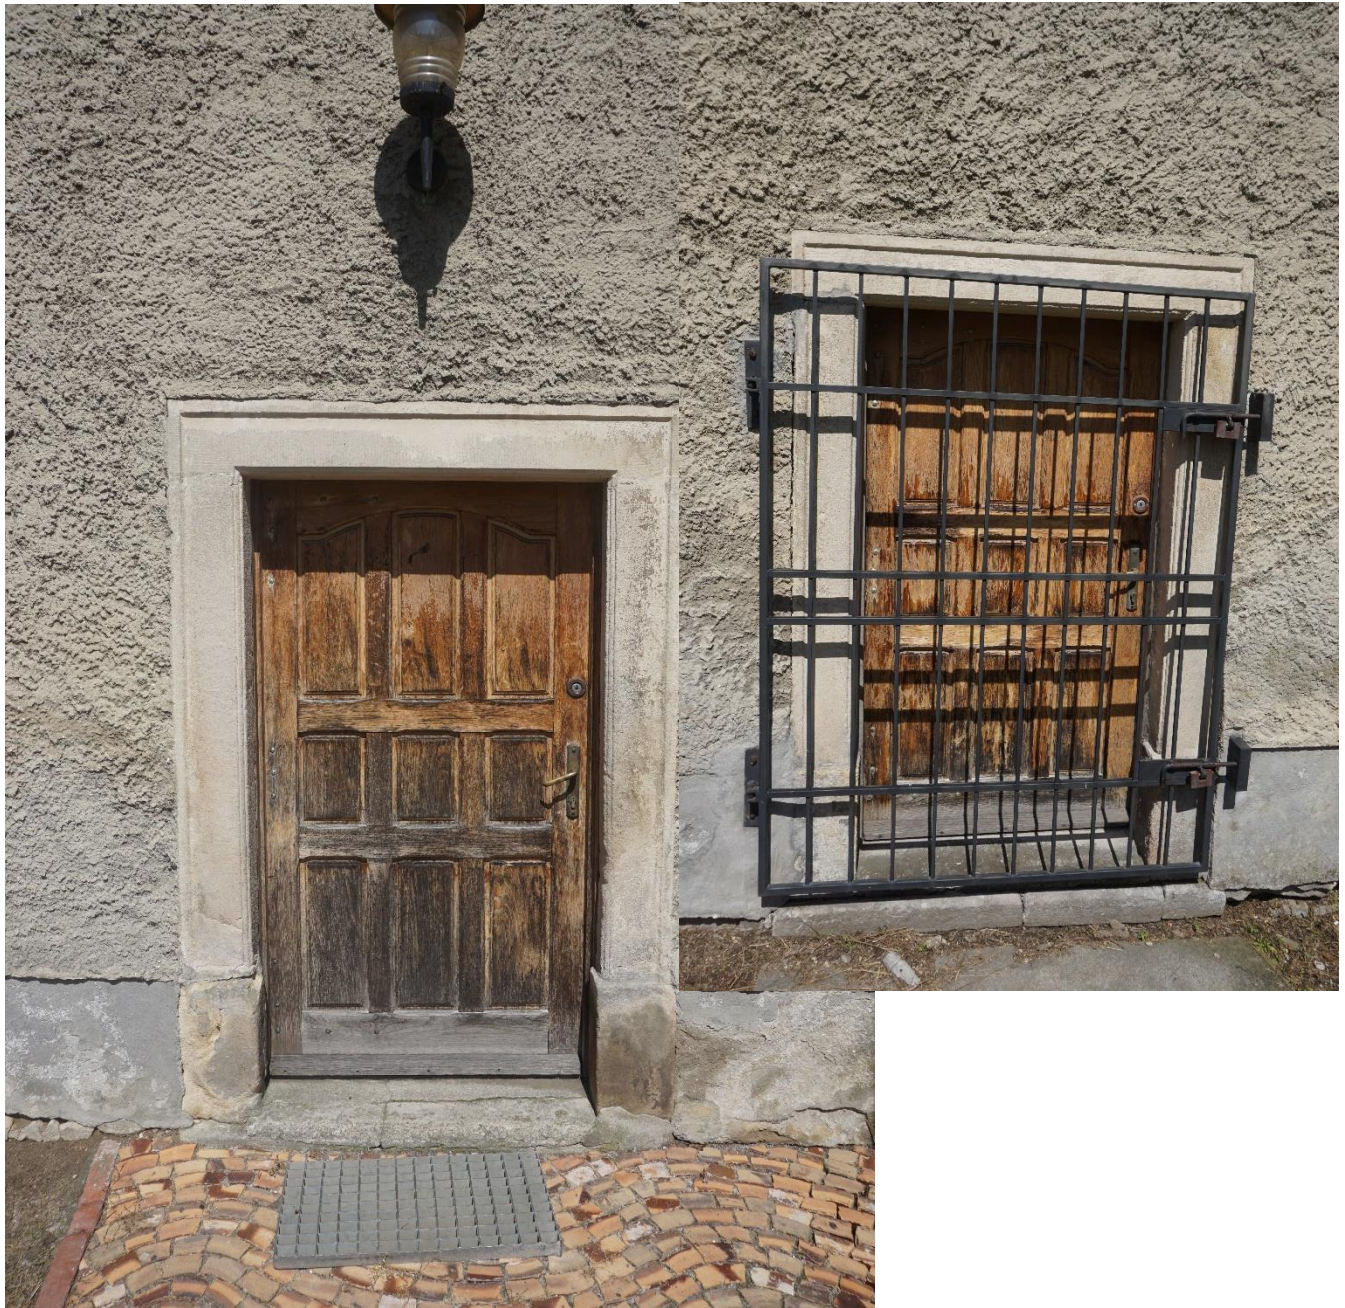
7. Kościół filialny pw. św. Jadwigi w Dobroszowie, piaskowcowe portale wejściowe wraz z wtórną stolarką drzewianą., fot. Piotr Pelc

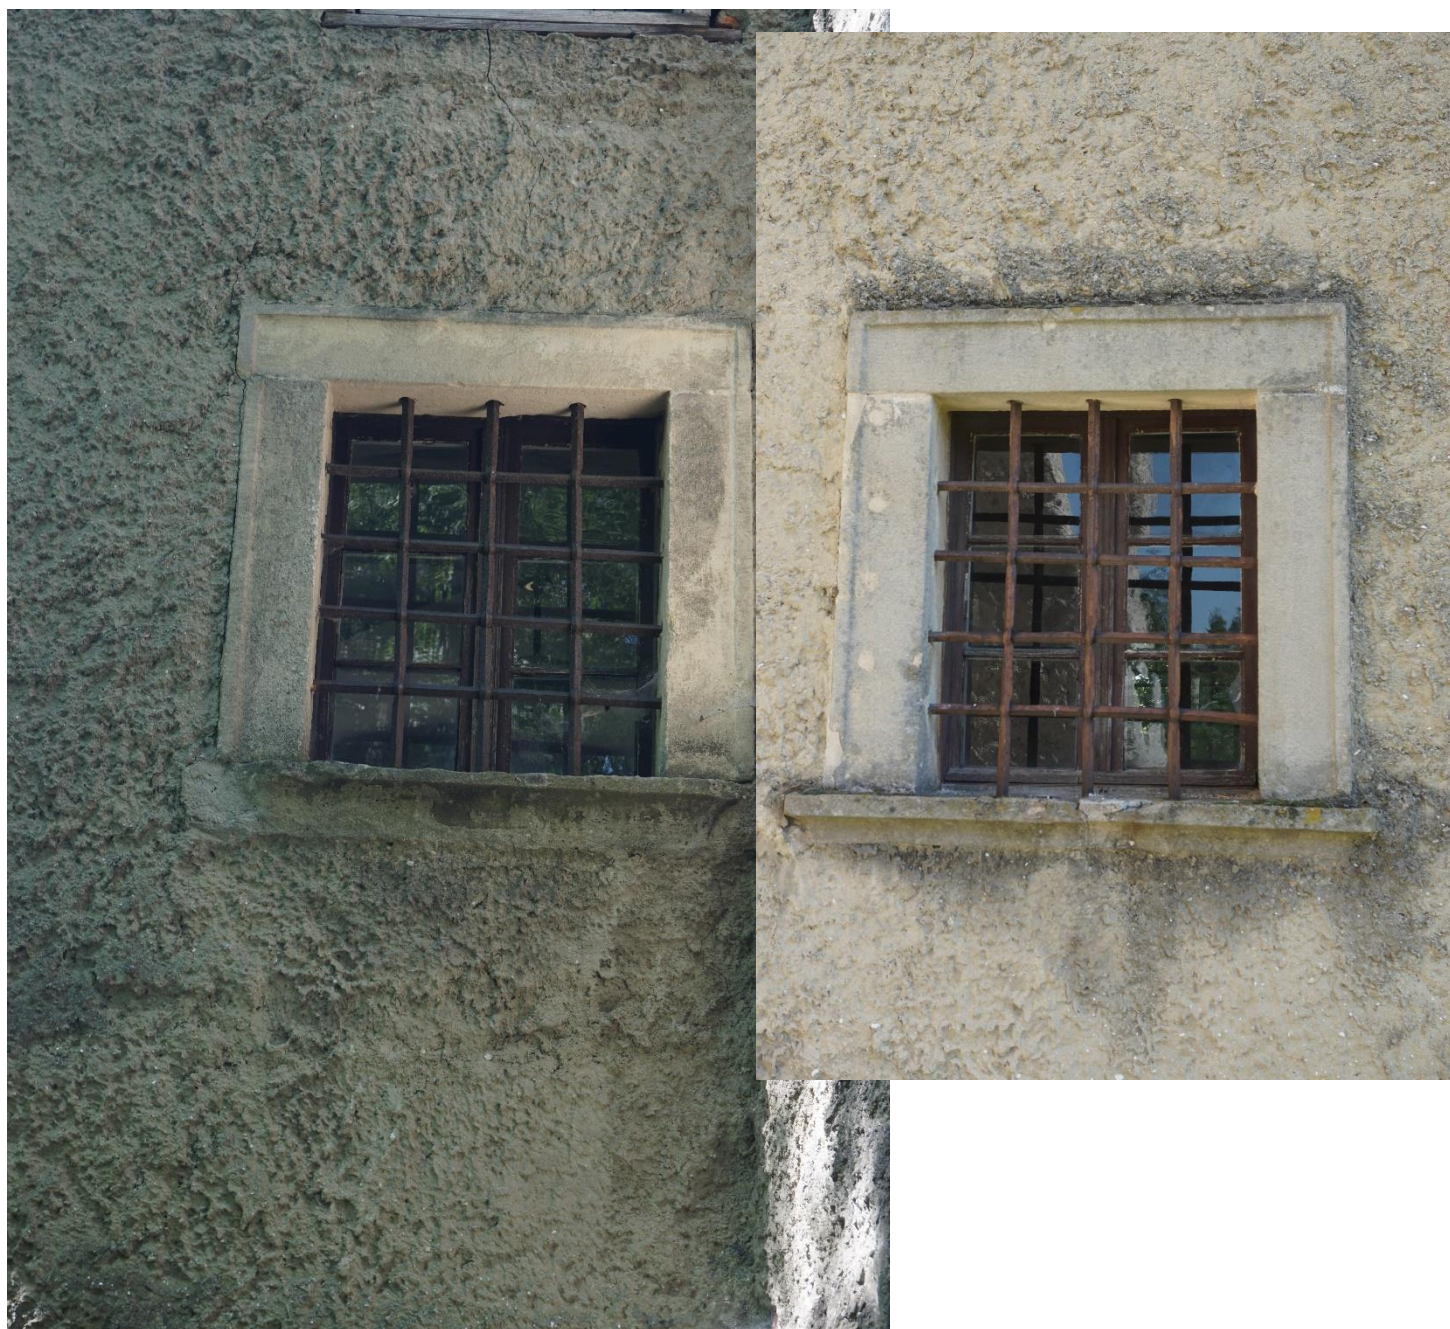
8. Kościół filialny pw. św. Jadwigi w Dobroszowie, piaskowcowe portale obramienia okienne wraz zachowanymi oryginalnymi, XVIII- wiecznymi kratami, fot. Piotr Pelc.

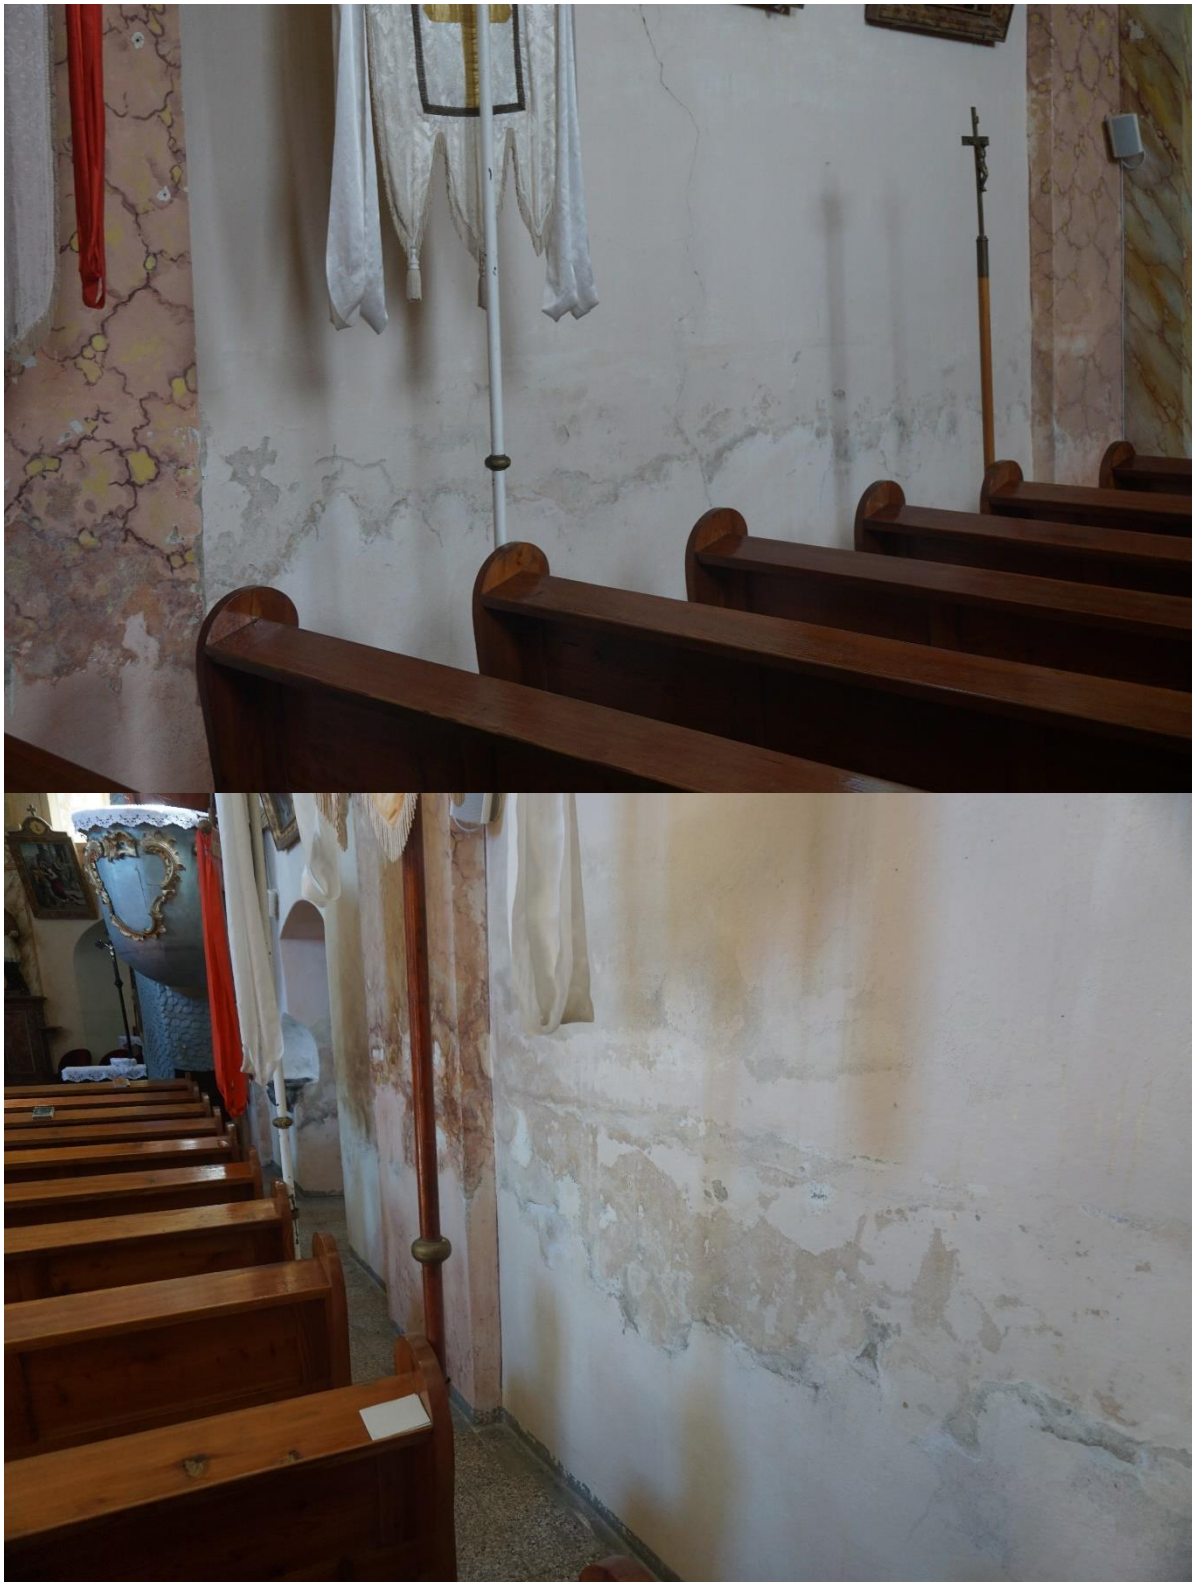
Stan zachowania wszystkich elewacji jest bardzo zły, tynki w większości wtórne, „szary baranek”, wykonane na silnej zaprawie cementowej, która jest zbyt szczelna i uniemożliwia odparowywanie nagromadzonej wody, co przyczynia się do powstawania wilgoci i wysoleń wewnątrz budynku (il.9,10). Tynki te pochodzą zapewne z ostatniego remontu przeprowadzonego w latach 7-tych. Na gzymsach i wnękach okienny tynk gładki cementowo- wapienny, pokryty pobiałą, może pochodzić z remontu 1856/1910, co jest udokumentowane na fasadzie w postaci inskrypcji w naczółku.

9. Kościół filialny pw. św. Jadwigi w Dobroszowie, wewnątrz kościoła, na zdjęciu widoczne silnie zawilgocone, zasolone i odparzone tynki., fot. Piotr Pelc.

Najważniejszym celem prac konserwatorskich jest przywrócenie kościołowi w Dobroszowie jego walorów estetycznych oraz powstrzymanie procesu powstawania wilgoci i wysoleń wewnątrz kościoła. Najbardziej istotne jest usunięcie wszystkich śladów zaprawy cementowej i zastąpienie jej zaprawą mineralną o właściwościach fizyko-chemicznych zbliżonych do oryginału. Piaskowcowe portale i opaski okienne w złym stanie zachowania. Powierzchnia kamienia zabrudzona, z miejscowymi wykruszeniami. Stolarka drzwiowa najpewniej wtórna, dokładnych oględzin należy dokonać po rozpoczęciu prac i zastosować się do programu prac konserwatorskich podpunkt 7.4.

- III. Usunięcie wtórnych cementowych warstw tynku.
- IV. Zachowanie i uzupełnienie dobrze zachowanych fragmentów dekoracji elewacji. Zakres zostanie określony po wykonaniu badań stratygraficznych.

- V. Uzupełnienie brakujących tynków zaprawą mineralną o właściwościach fizyko-chemicznych zbliżonych do oryginału, zaprawa wapienno-piaskowa z dodatkiem białego cementu portlandzkiego lub gotowa zaprawa np. firmy Keim, Remmers lub innej o podobnych właściwościach.

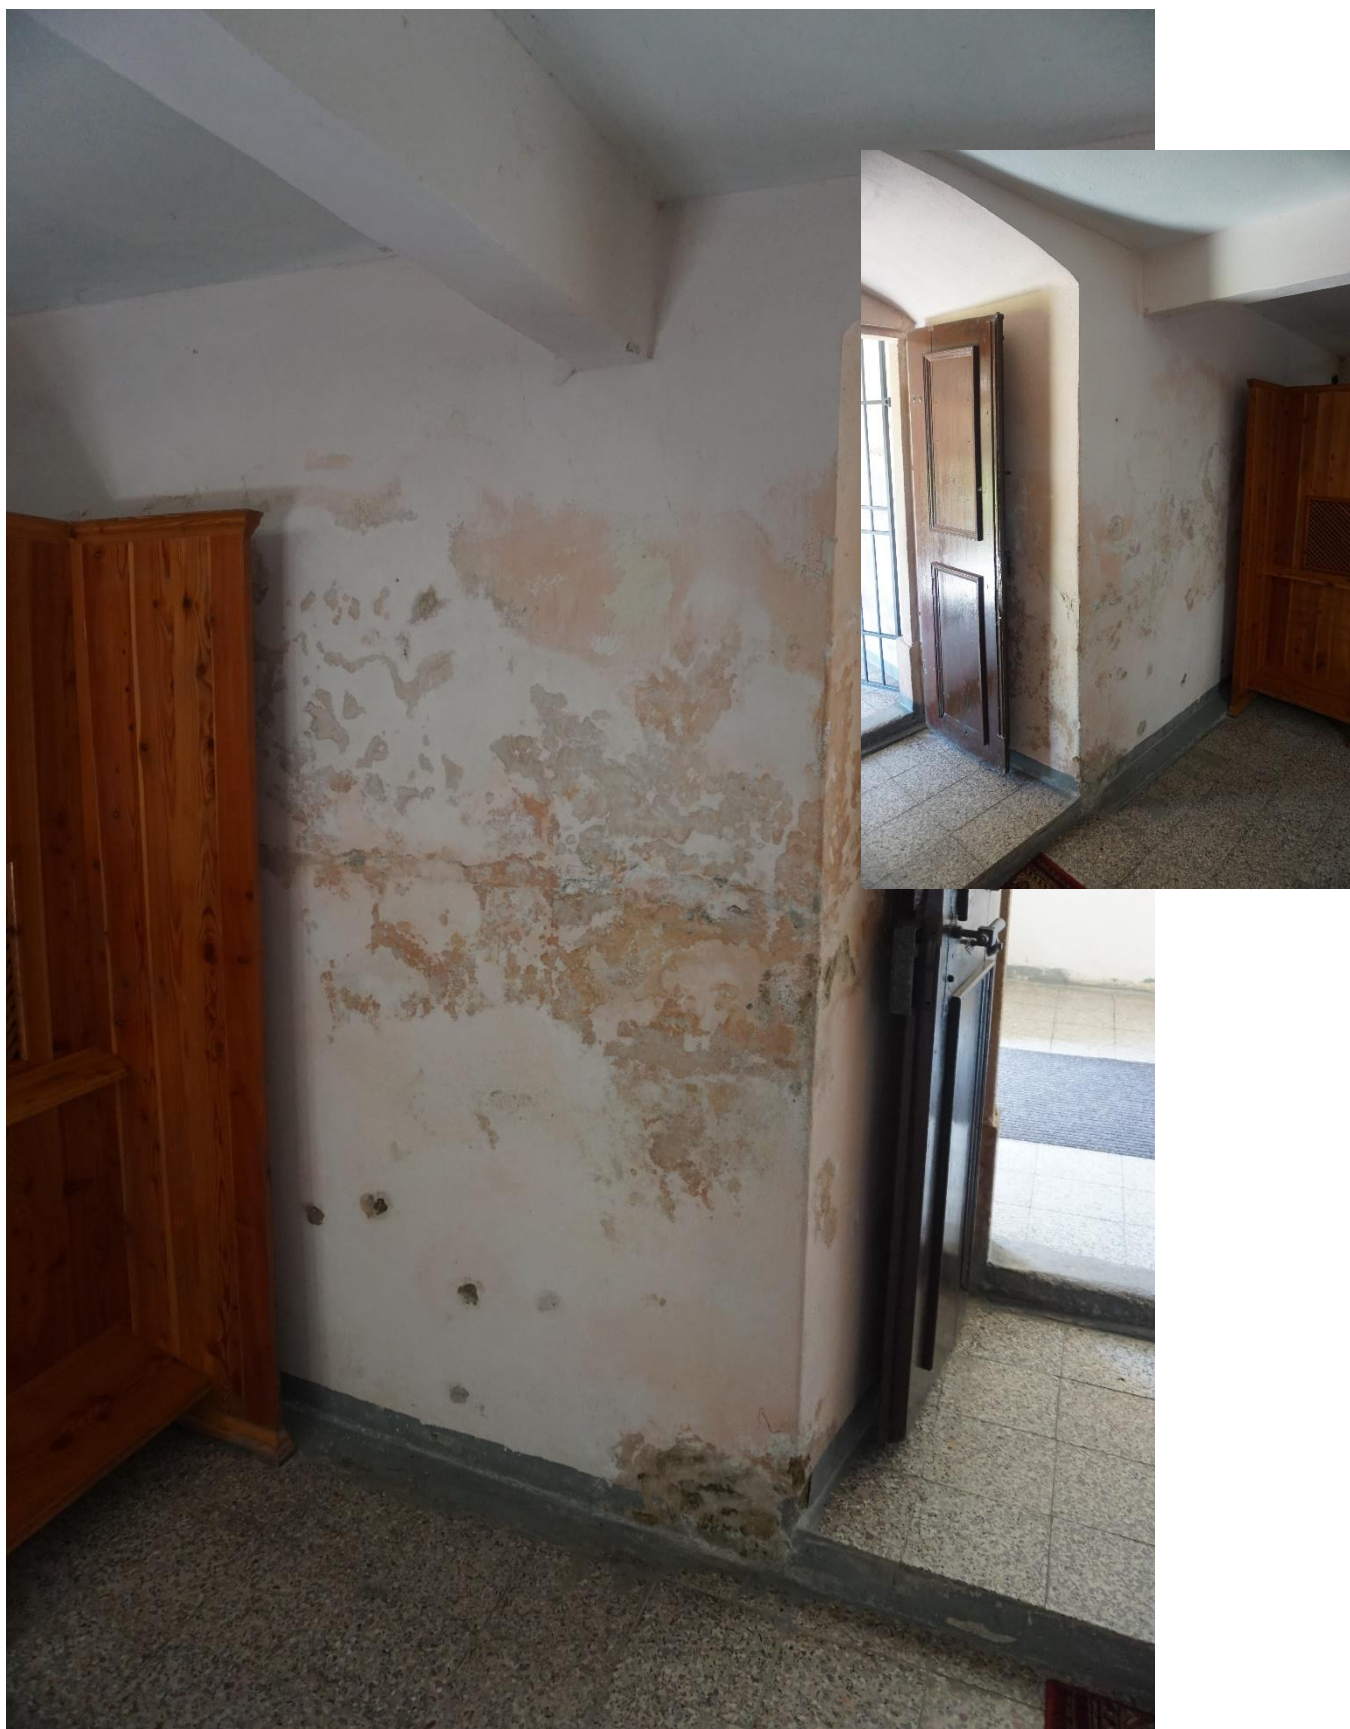
10. Kościół filialny pw. św. Jadwigi w Dobroszowie, wnętrze kościoła, na zdjęciu widoczne silnie zawilgocone, zasolone i odparzone tynki., fot. Piotr Pelc.
