EKSPERTYZA TECHNICZNA

Ekspertyza techniczna istniejącej konstrukcji kościoła p.w. św. Jadwigi zlokalizowanego we wsi Dobroszów gm. Przeworno.

Styczeń 2019

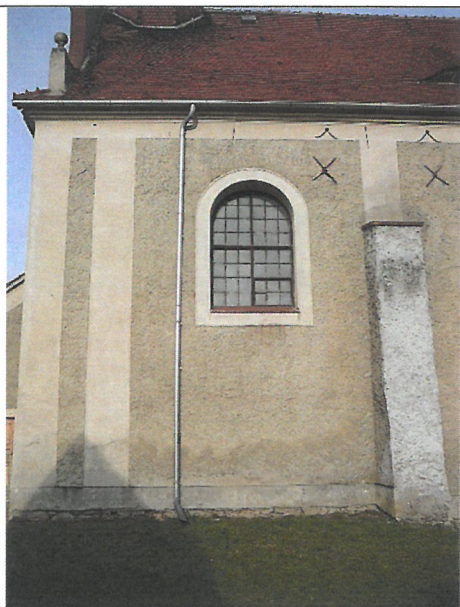
01. Południowe – widoczne kotwy, zawilgocone od terenu zawilgocone nad i pod rysą w nadprożu okiennym, przyporą idąca do góry, rynna na grunt widocznej muru z kamienia na wysokość terenu

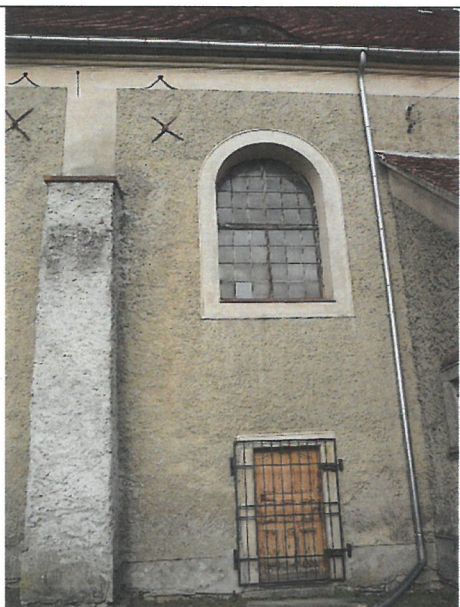
02. Rysa gzymsu, w oknie brak rysy, przyporą idąca do góry, rynna na grunt widocznej muru z kamienia na wysokość terenu, rura na teren

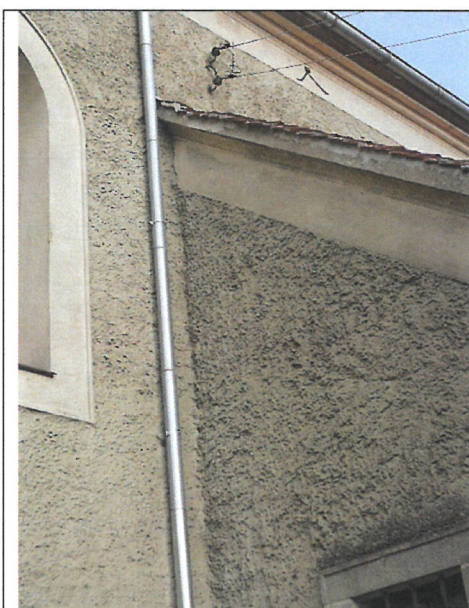
04. Kruchta od południa (zakrystia), ściana nie przewiązana z nową bryłą kościoła

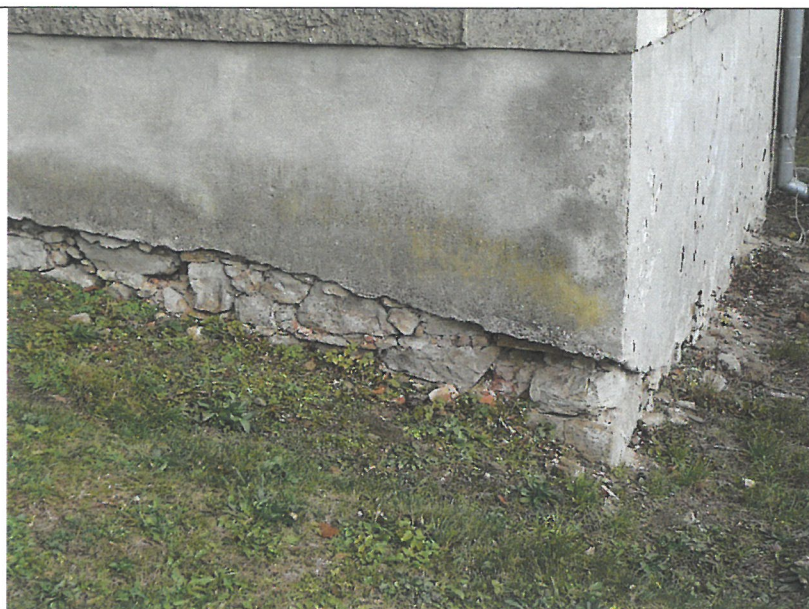
05. Przyziemie kruchty, ubytki muru i spoin (kamień część cegła) wilgoć od terenu

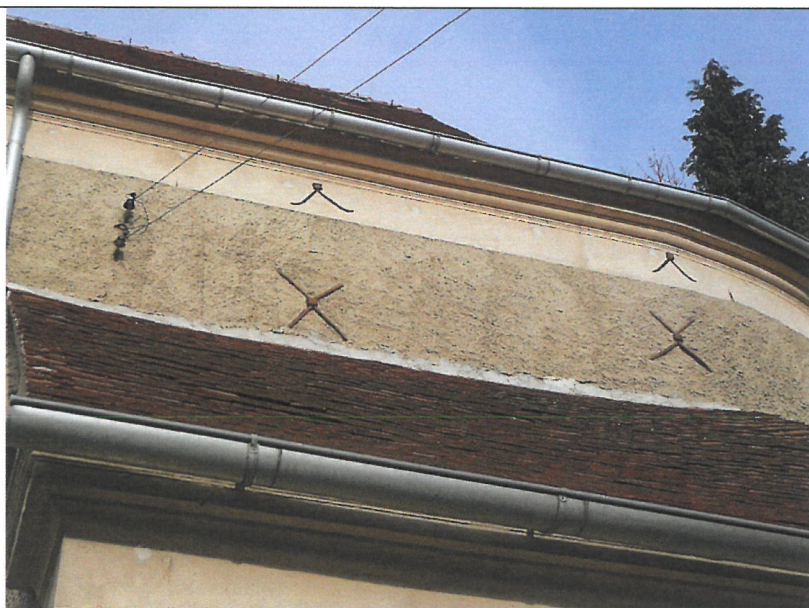
06. Ściana na kuchtą , dachówka nie równo ułożona

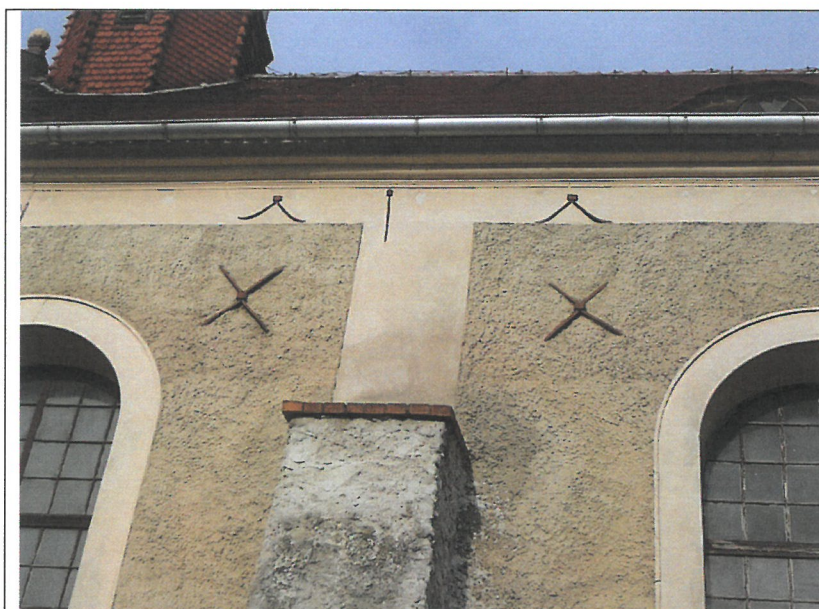
07. Południowa, rysy gzymsu

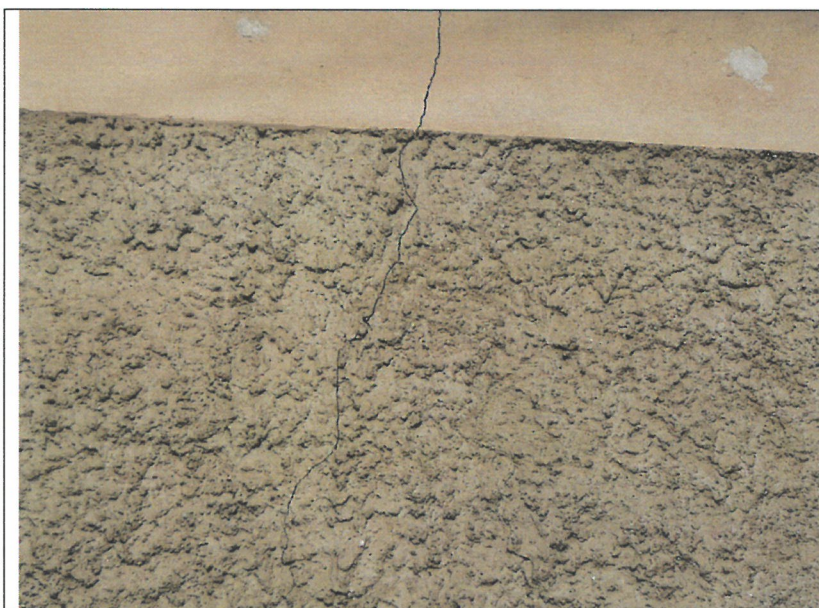
08. Rysa gzymsu na ścianie południowej

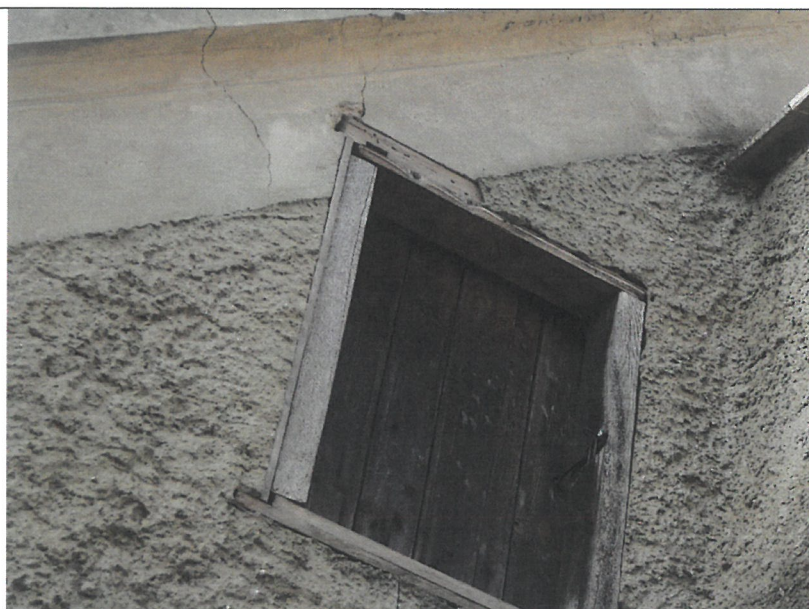
09. Ściana wschodnia kruchty, rysy nad oknem

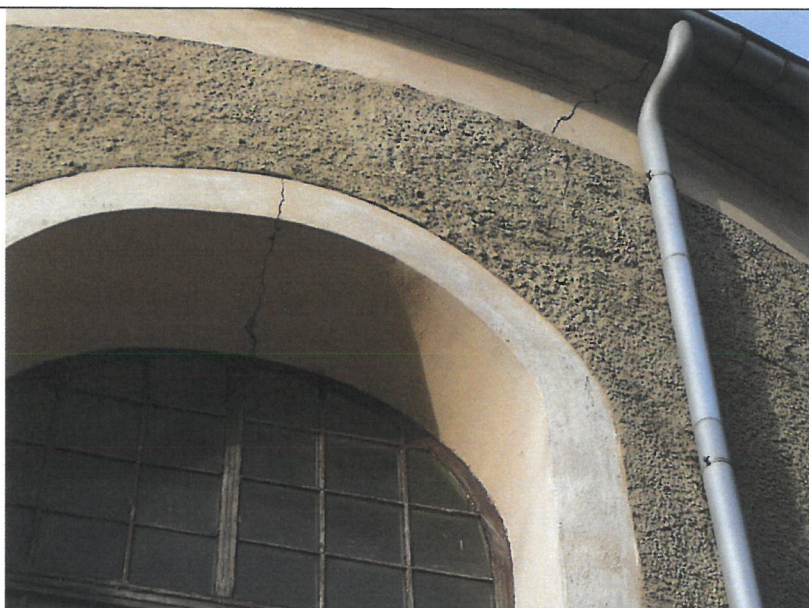
10. Ściana półkolista od zachodu (prezbiterium), rysy okna i gzymsu

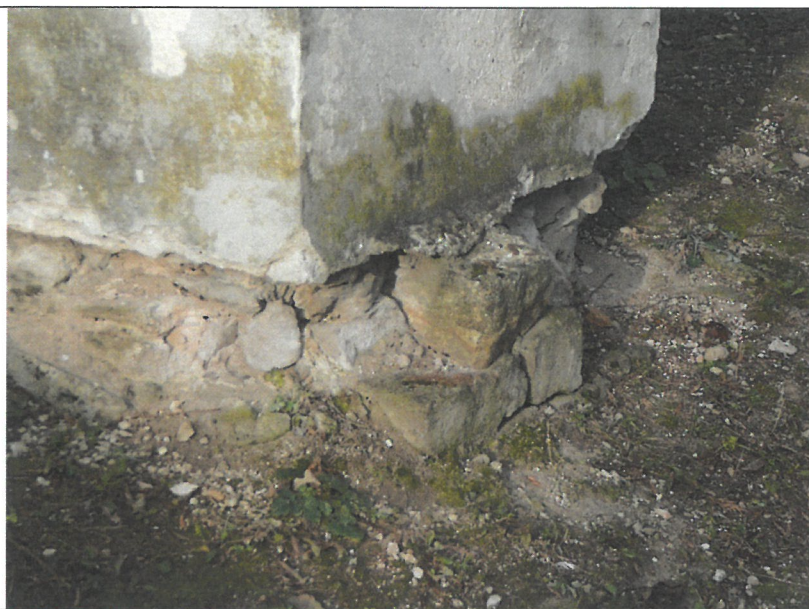
11. Przypora prezbiterium wilgotny kamień , cegły i zaprawa w przyziemiu.

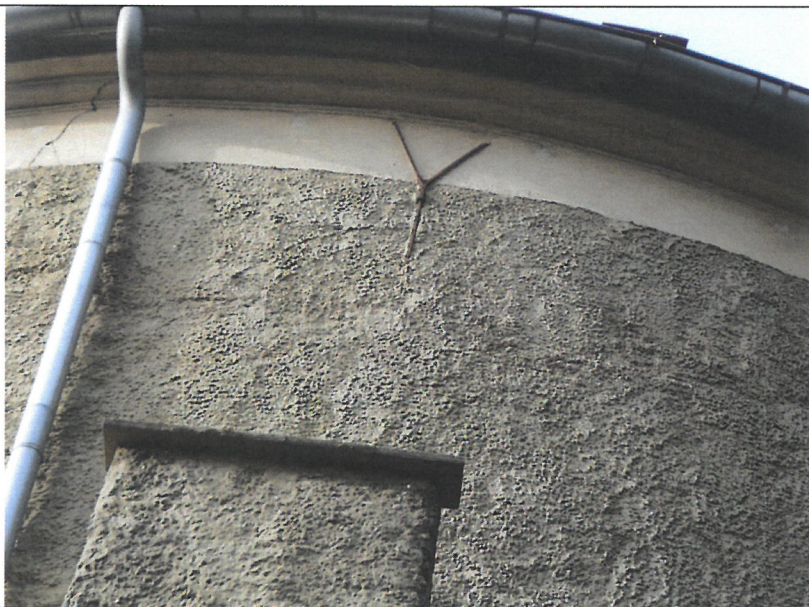
12. Prezbiterium, rysa w górnej części ściany (gzyms)

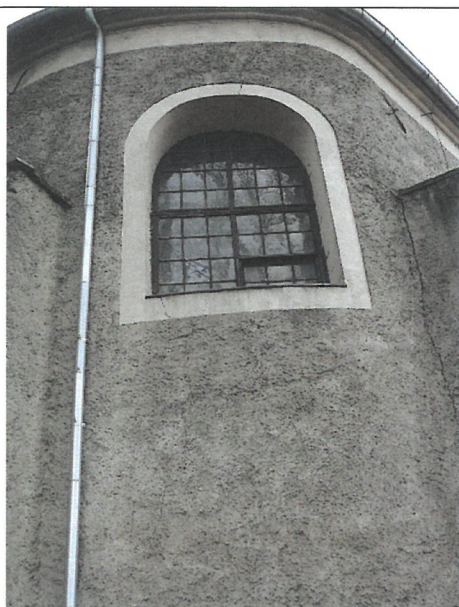
13. Prezbiterium (strona północno – zachodnia), rysa przez okno (na całej wysokości oraz odspojenia przypory od ściany (przypora od północy)

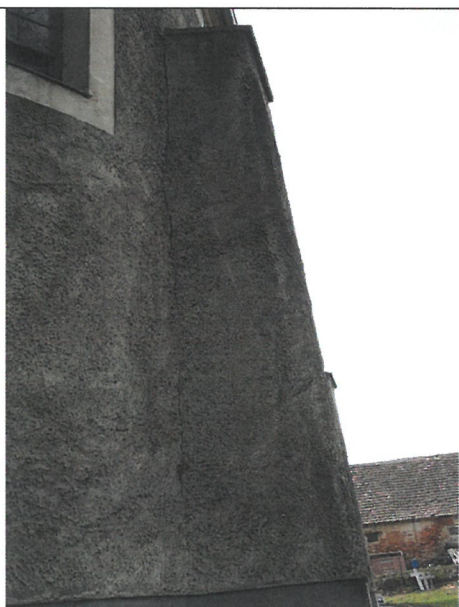
14. Przypora - rysa na całej wysokości oraz odspojenia przypory od ściany, odspojenie przypory na całej wysokości

- przypory nie związane ze ścianami należy skotwić ze ścianami kompozytami lub prętem stalowym.
- na poddaszu naprawić uszkodzone i rozluźnione odcinki ściany

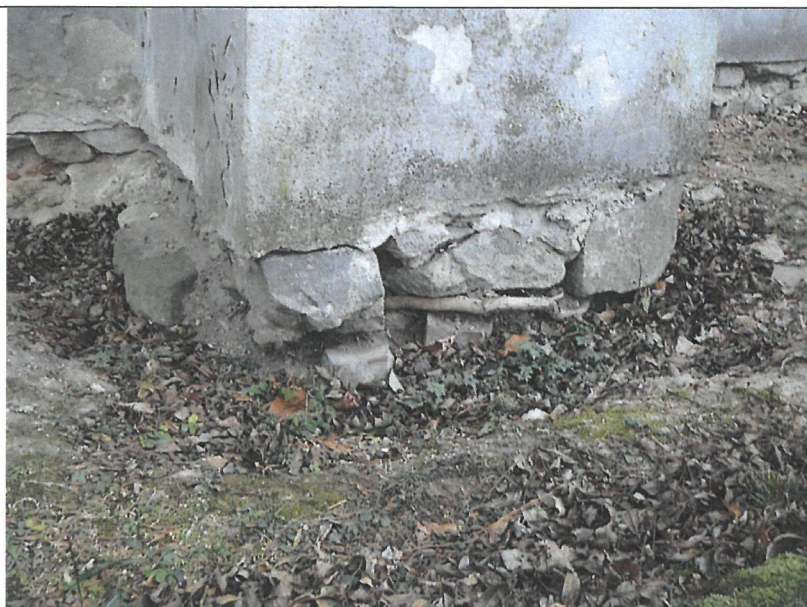
15. Przypora - rysa na całej wysokości oraz odspojenia przypory od ściany, przyziemie ubytki kamienia, spoin, przeróżnik kamieni

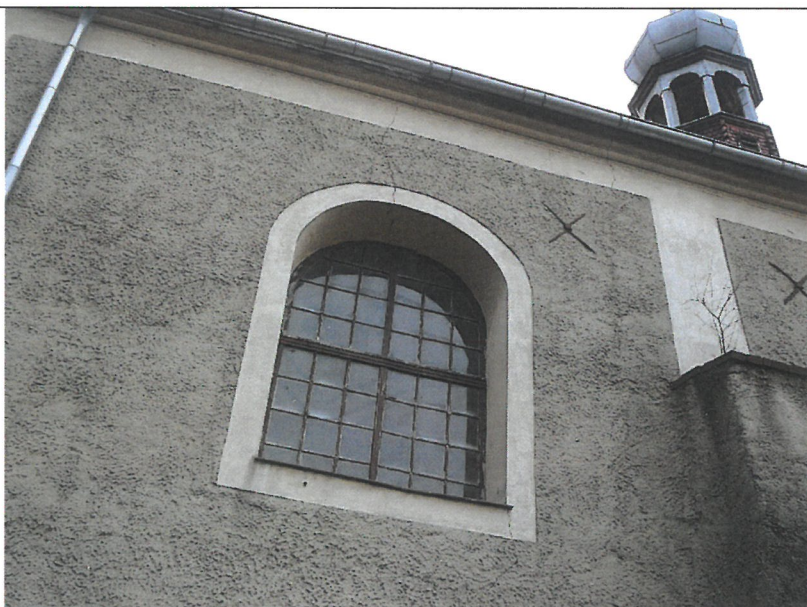
16. Ściana północna, rysa przez okno na całej wysokości, rynna przy gzymsie), na przyporze roślinność krzew.
