EKSPERTYZA TECHNICZNA

Ekspertyza techniczna istniejącej konstrukcji kościoła p.w. św. Jadwigi zlokalizowanego we wsi Dobroszów gm. Przeworno.

Styczeń 2019

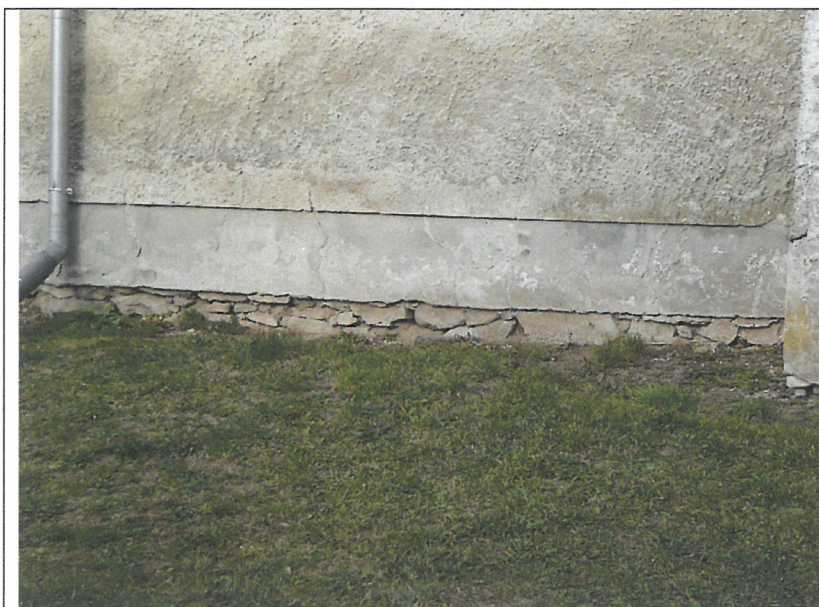
02. Rysa gzymsu, w oknie brak rysy, przyporą idąca do góry, rynna na grunt widocznej muru z kamienia na wysokość terenu, rura na teren

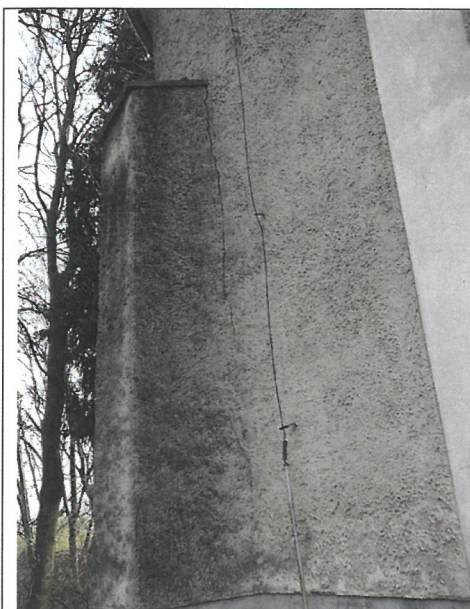
16. Ściana północna, rysa przez okno na całej wysokości, rynna przy gzymsie), na przyporze roślinność krzew.
